**청년1981 옥상방수 및 내부기초시설  
(노출보) 보강공사  
(설계설명서)**

2021. 08.

**(주)진우종합건축사사무소**

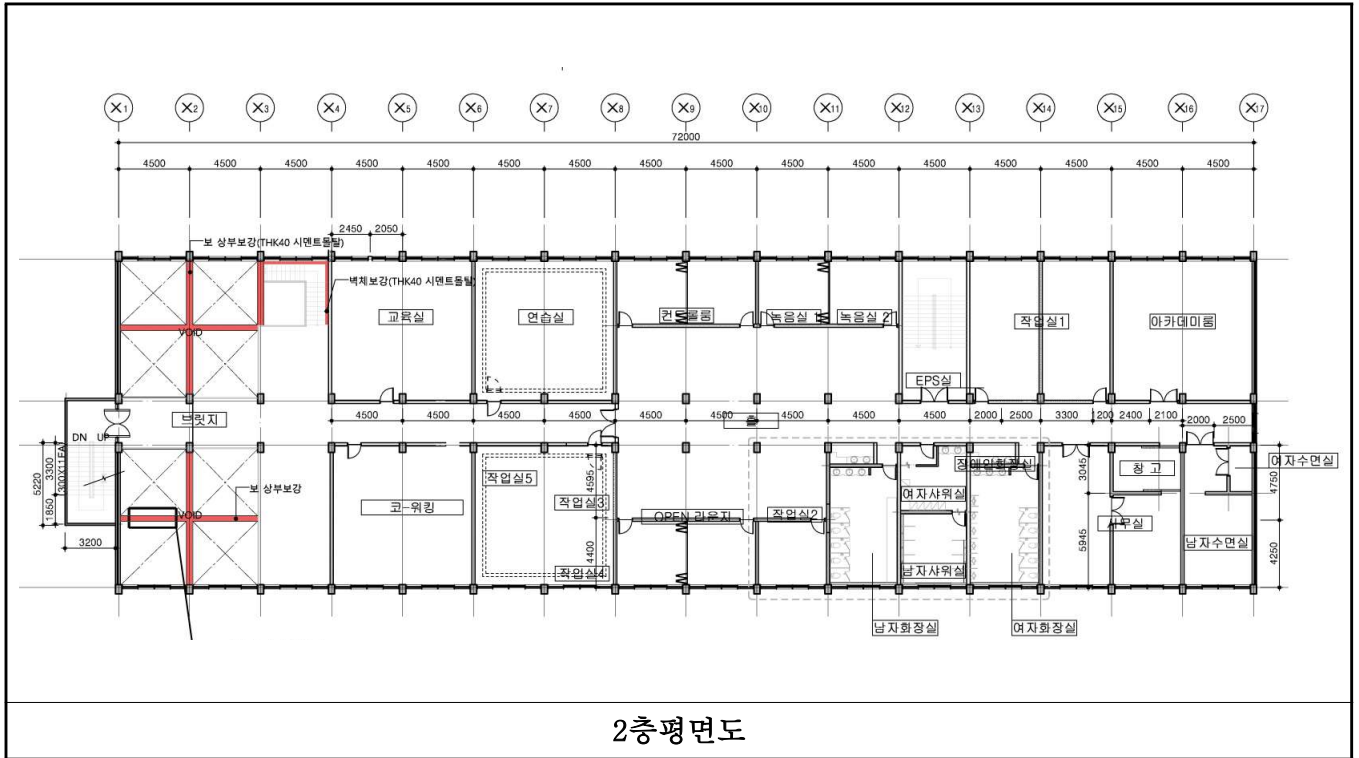
노출보 보강상세도

- ▶ 우천시 청년1981 건물내부 천장 및 벽면으로 빗물유입방지
- ▶ 건물내부 노출보의 철근이 노출되어 구조적으로 필요한 최소 피복두께 기준에 맞게 표면보강이 필요

구분	명칭	시공방법
□	"B" 상세도 (2층 노출보)	<p>① GIDER/BEAM상부 철근노출부위 구조검토후 보강작업 ② 용벽/스라브 철거부위 노출 철근 피복두께 확보.</p>

- 노출된 철근에 보수물탈을 보강하여 최소한의 피복두께 시공(피복두께 40mm 확보)

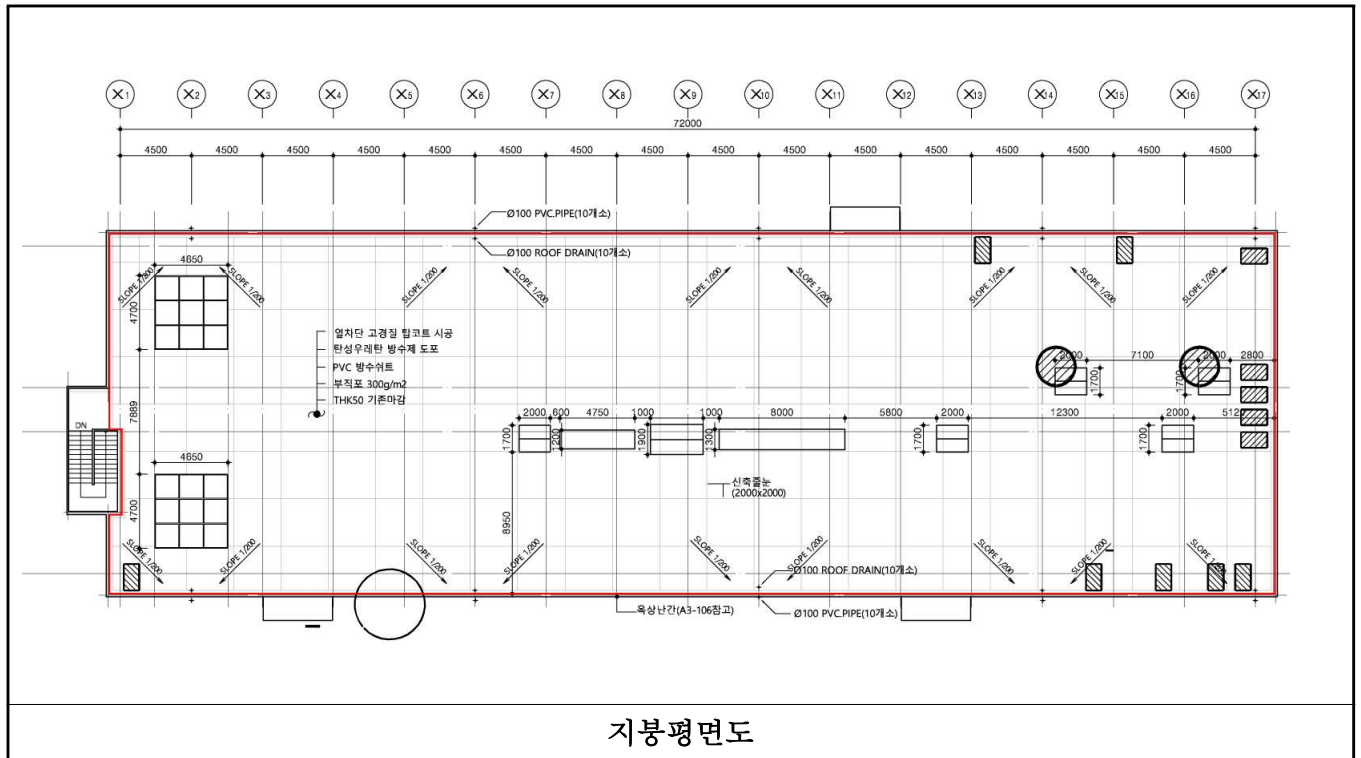
**방수 상세도**

통신기기	방수시공전 이동/ 방수시공후 재설치.	(12개소)

환기구 지붕	지붕코너 파손부위(0.5x0.5) 컷팅후 갈바설치	(2개소)

<p>방수터 H=200 방수시공후 코너몰딩 및 코킹처리</p>

- 기존 방수의 철거를 최소화하고 PVC방수 설치
- 파라펫까지 20mm 벽방수를 치켜올려 완벽한 방수층 형성
- 환기구 지붕에 손실된 콘크리트를 갈바접기 후 도장으로 마감
